# مسجد جامع اصفهان

اوژن گالديري

## اطلاعات عمومی: معیارهای مطالعاتی و مداخلات دوره‌های اجرائی و مؤثر کار.

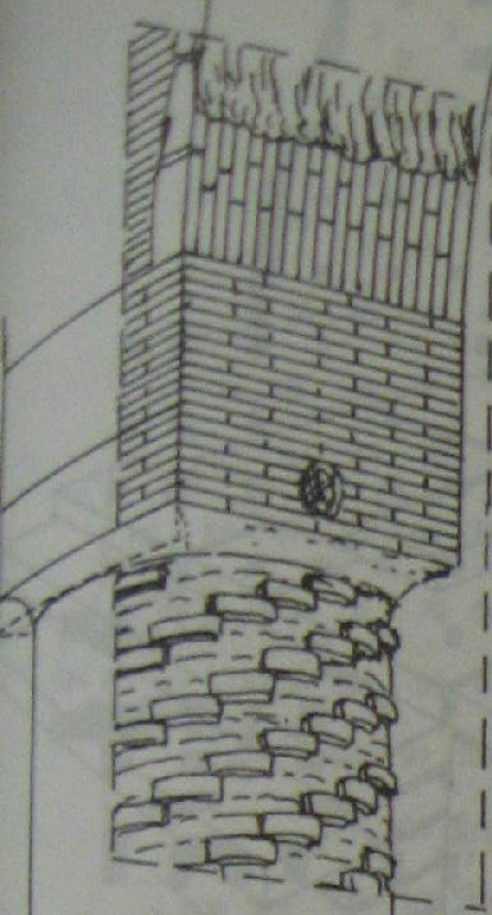
۵- ستون شماره G7

۱۹۷۱ و خسارات زیادی مخصوصاً در قسمت فوقانی به ستون خسته شده G7 وارد شده است و بر عکس ستون N7 در شرائط بسیار مکومت مطلوبی باقی مانده بود به طوری که امکان مطالعه وضعیت ملامی در چوب های فوقانی سر ستون و محل شروع طاق (پاکار طاق) م میلادی وجود داشت. در قسمت سر ستون یکی از چوب های به کار رفته باقی مانده است. معمولاً با استفاده از این چوب ها در مدت شکل معماری تغییر یافته و از این قسمت ساختمان ون دیگر طاق ها و پاکار آنها آغاز می گردد. (در این حالت شروع ثانی شد. لنگه طاق فوقانی مشخص می شود). تا قسمت در طی سال ۱۹۷۳ در پایان عملیات کاوش های

قسمت پائین ستون ۷۷ تراشیده شده بود تا هنگام قرار گرفتن در داخل جرز جدیدی که اطراف آن ساخته می‌شده، بیش از حد به طرف خارج متمایل نشود. در اثر تراشیدن قسمتی از این ستون، آجرهای تزئینی سطح خارجی کاملاً شکسته و قسمت‌هایی از آن پایین ستون روی زمین ریخته شده و حتی حفره‌هایی نیز در داخل ستون ایجاد شده بود. بدین ترتیب قسمت‌های بدنه ستون مرمت و تقویت شد و فضای لازم نیز جهت مرمت احتمالی و دقیق‌تر سطح خارجی ستون رها شد.

**ب- اقدامات مرمتی:** همان گونه که قبلاً هم توضیح داده شد ستون N7 دارای هیچگونه مسأله ای در زمینه استحکام بخشی نیست. بنابراین جهت اهداف آموزشی، قسمت فوقانی آن و همچنین سر ستون بصورت قابل رؤیت رها شد و بدین طریق نحوه دربرگیری ستون توسط دیوار بعدی را می توان بوضوح مشاهده نمود. پوسته ملاط گچ که امروزه قسمت هایی از نقوش هندسی آجر ساز ستون ها را می پوشاند باید در محل تثبیت شود. این امر کار بسیار مهمی است چون بنظر می رسد این قشر گچی متعلق به زمانی است که تمام ستون های مسجد مثل همین ستون با گچ پوشیده شده است. این اقدام از دو جهت قابل شناسائی است. یکی از طبیعت و ظاهر سطح گچ و دیگری از نحوه ساختن سطوح هلالی شکل در قسمت هایی که ستون مدور تبدیل به سر ستون های مکعبی می شود (۹).

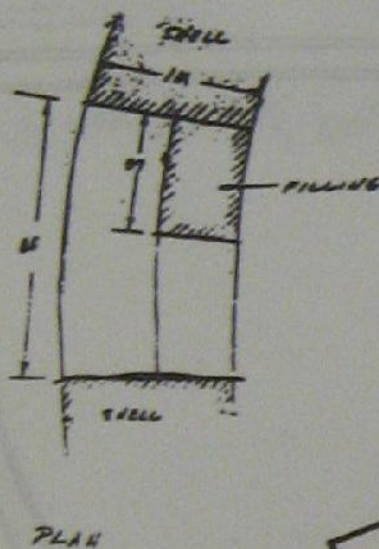
بتوان در شیار ایجاد شده نوار گچ بری تزیینی را به وجود آورد (شکل ۸). ابعاد آجرها  $۲۲ \times ۲۲ \times ۳$  سانتیمتر می باشد. با بررسی و دقت مستقیم به این سازه های باربر مخصوصاً انجام نقشه برداری فتوگرامتریک و تهیه پلان معکوس از زیر گنبد و تهیه تصویر بر روی صفحه افقی، امکان تشخیص موضوع مهم دیگری در نحوه ساختن این ترکیب بندی ها برایمان به وجود آمد (شکل ۹).

۸- جزئیات اجرایی ترک‌بندی‌ها و اسکلت باربر ساختمان گنبد.

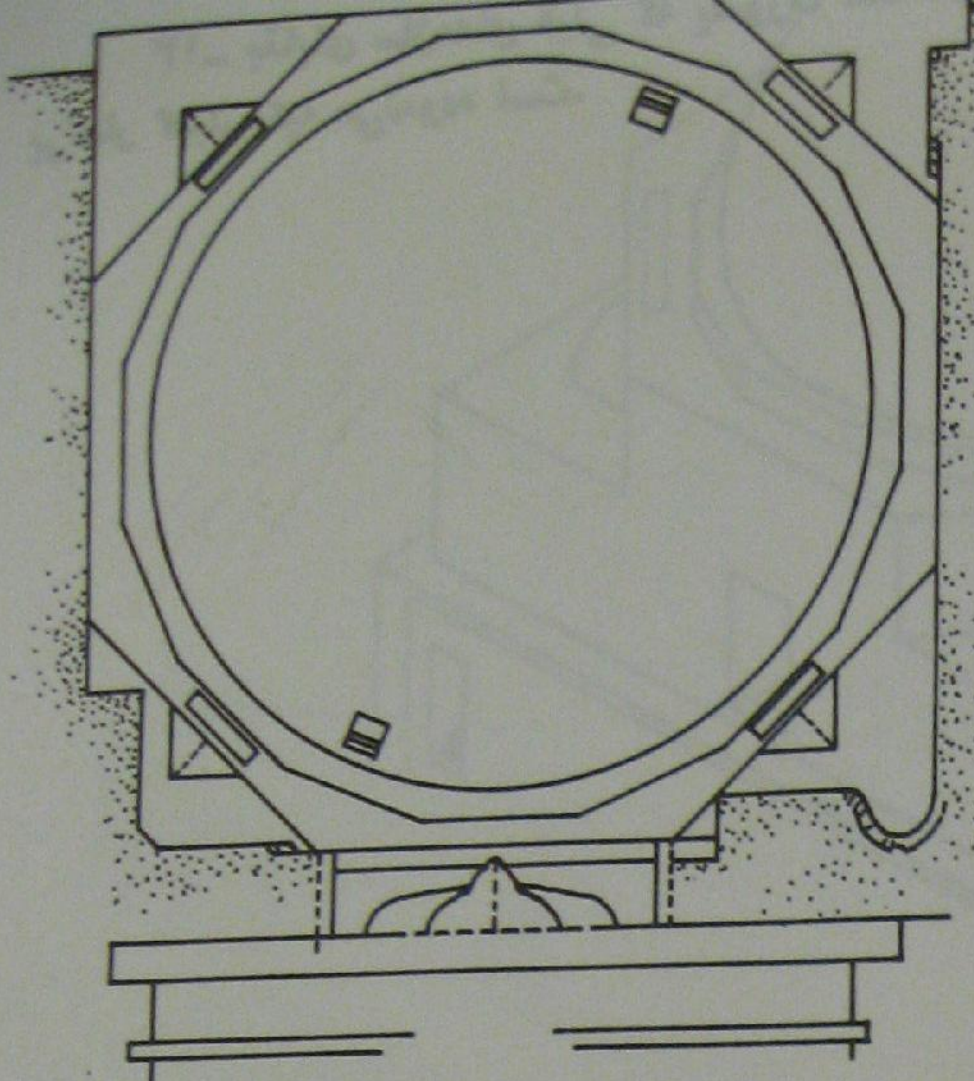
۱۰- گنبد جنوبی: پلان سازه‌های باربر.

الف: شکاف‌های عمودی حتی با طول زیاد بر ستون‌های باربر چند بخشی بوجود آمده است. ستون‌هایی که در چسبه غربی قرار گرفته، به نظر می‌رسد که این ترک‌ها تنها در قشر خارجی و در آجرهای ظاهری ستون‌ها نمایان شده است. بررسی و پیگردی قسمت تحتانی یکی از این ستون‌های چند بخشی گرفت و به وضوح نتیجه‌گیری شد که بدنه این ستون از دو قسمت تشکیل شده است. یکی هسته آجری با مقطع چهارگوش و دیگری قسمت دیواره خارج استحفاظی این هسته که با آجرنماسازی شده و مدور با مقطع چهار بخشی ایجاد شده است.

همان‌گونه که در اولین گزارش مقدماتی اظهار است، جنس آجرهای خارجی بسیار نامرغوب بوده، به سرعت لبه تمام این آجرها شکسته شده و دو داخلی و خارجی ستون‌ها در قسمت‌هایی از یکدیگر شده است. لکن باید افزود طبق آنچه که تاکنون شده، شکاف‌های قابل رؤیت هیچ‌گونه تأثیری در تعادل ایستایی بخش‌های باربر نداشته است. باید نمود پس از برچیدن ازاره‌های جدید مرمری از قسمت تحتانی بنا هیچ‌گونه شکاف و یا ضایعه‌ای در اثر شدن در قشرهای آجری مشاهده نشد (البته سنگ ازاره مرمری قسمت عمده‌ای از پایه ستون‌ها و دیوار را مخفی نموده بود).
